日本素材物性学会 令和2年度第2回研究会

# 中小企業における放射光利活用 -先進パワー半導体基板の表面ダメージ評価-

株式会社斉藤光学製作所  
経営企画室 千葉翔悟  
E-mail:schiba@saito-os.com

## SiC基板におけるCMP加工条件を導出するための 放射光計測活用に関する可能性調査

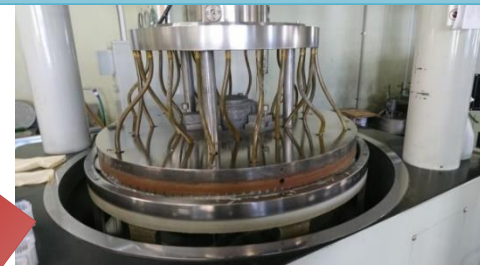
②形状精度創成工程

整厚, うねり  
反りの除去  
平坦度確保

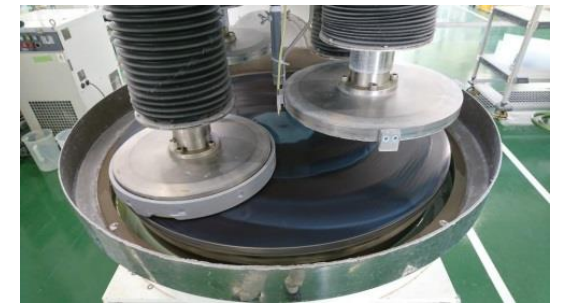
⑤表面最終仕上げ工程

表面粗さ・表面ダメージ  
低減

原子レベルの  
平滑性確保

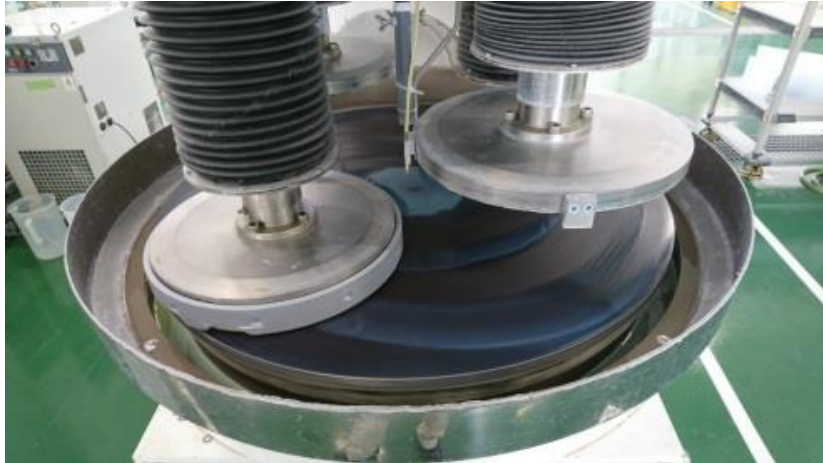
# 最終工程における無ひずみを実現する加工法：化学機械研磨（CMP）

化学機械研磨(CMP: Chemical Mechanical Polishing)

研磨剤の機械的な除去作用と化学的な除去作用の複合により基板表面を無ひずみ仕上げる加工法

研磨除去速度と表面の仕上がり品質はトレードオフの関係にあるため、バランスを取り、  
**多段工程(1次, 2次)で段階的に仕上げる。**
